BIENES DE INTERÉS CULTURAL, BIC. COCA

BIENES DE INTERÉS CULTURAL, BIC, EN COCA

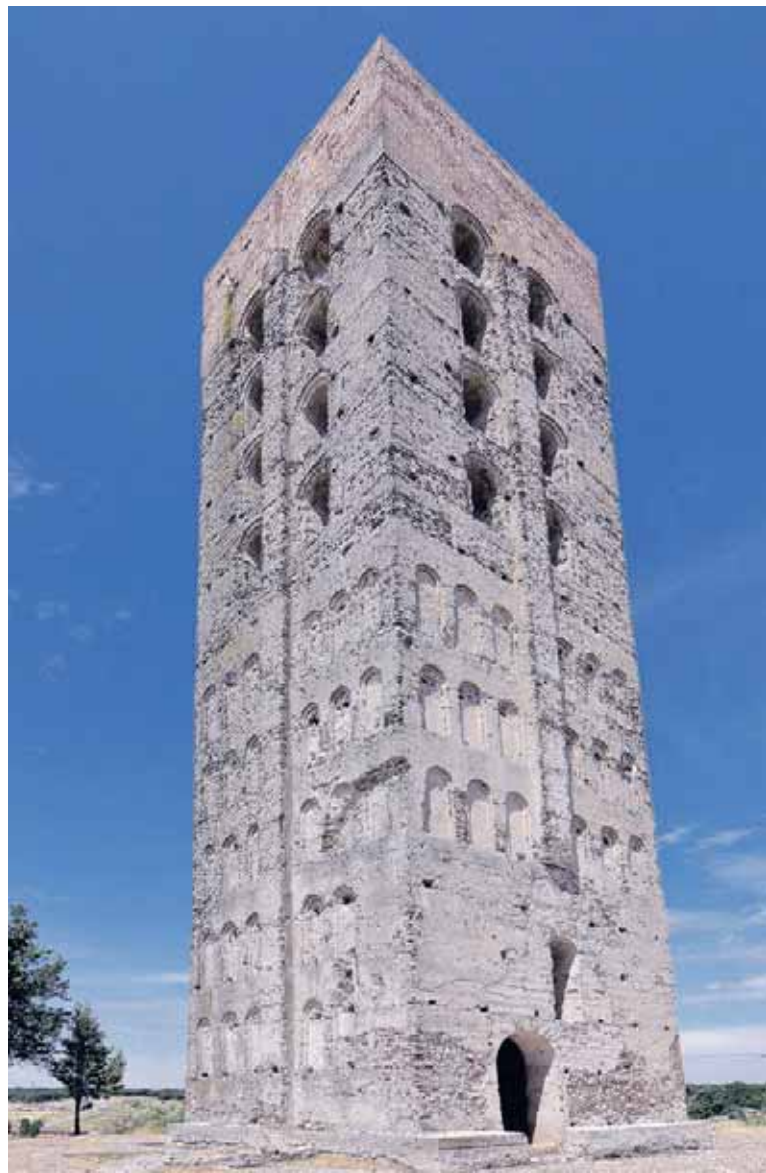
FOTO JOSÉ ANTONIO SANTOS

Bien de Interés Cultural desde 1931.

La torre de San Nicolás, réplica de los minaretes islámicos

ÚNICO RESTO VISIBLE DE LA DESAPARECIDA IGLESIA ROMÁNICA DE SAN NICOLÁS QUE TENÍA UNA FUNCIÓN AL MARGÉN DE LO SAGRADO: SER UNA PODEROSA ATALAYA DESDE LA QUE CONTROLAR LOS ACCESOS POR EL NORTE A LA VILLA

Construida en mampostería y ladrillo, ha conservado parte del enfoscado renovándose continuamente.

Su planta es cuadrada y la verticalidad de cada una de sus caras está recorrida por un machón que presenta el mismo esquema que se observa también en la mitad inferior de la torre de Santa María la Mayor.

En la mitad superior, cuatro pisos de arquillos también dobles, en número de uno a cada lado del machón, están abiertos a fin de aligerar peso de la parte más alta de la torre.

Mención especial merece resaltar que dicha torre es una imitación de los minaretes islámicos, primando la austeridad de sus líneas.

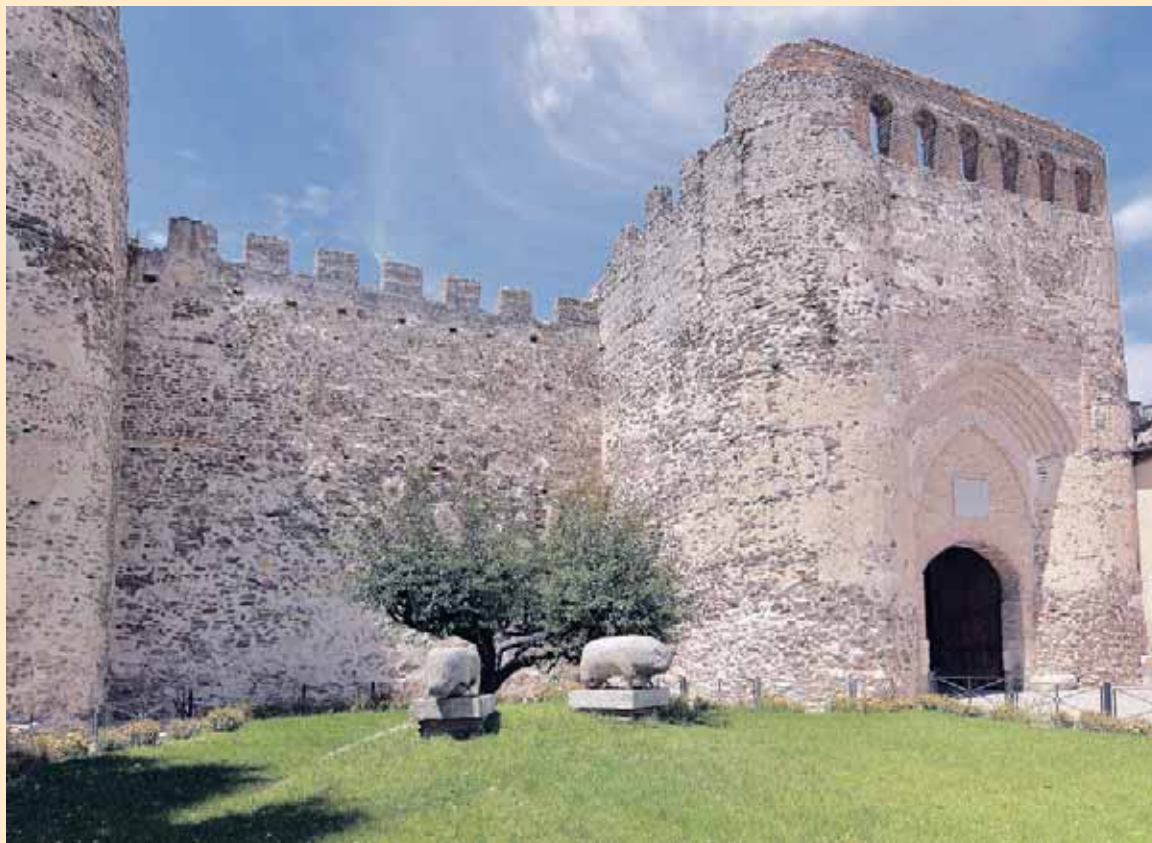
FOTO JOSÉ ANTONIO SANTOS

Muralla Medieval y Puerta de la Villa.

El sur de la Puerta tiene tres arcos abocinados, con un alfiz de ladrillo y arco rebajado. La parte superior está coronada por seis ventanales de ladrillo.

Unos 200 metros de longitud quedan conservados en la actualidad de la potente muralla que llegó a circundar gran parte de la villa segoviana de Coca. Con cuatro torres flanqueantes, parapeto almenado y una de las tres puertas de acceso que existieron en otro tiempo en la villa —la conocida como Puerta de la Villa o Puerta de Segovia—.

Además posee una entrada en cuyo interior existe una angosta escalera que lleva al visitante a la única dependencia situada encima del arco, y que fue utilizada como cárcel de corregidores y posteriormente como prisión de la Villa.
